# 令和4年度 真壁城跡中城庭園の調査

## — 18代氏幹による庭園大改造 —

主催 桜川市教育委員会

### 調査の要旨

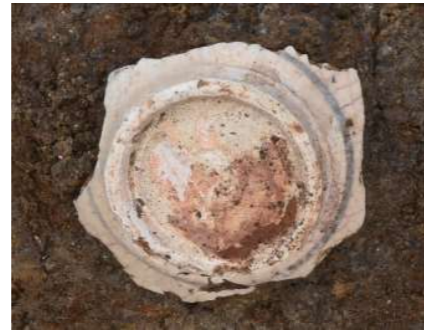
中国・漳州窯産  
染付碗 底部  
16世紀後半

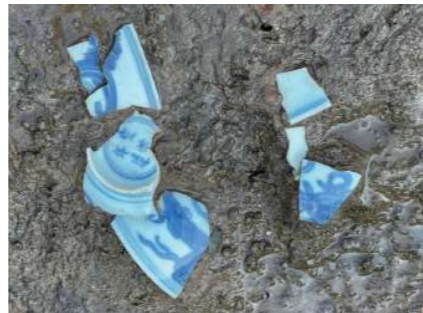
中国・景德鎮産  
染付碗  
16世紀後半

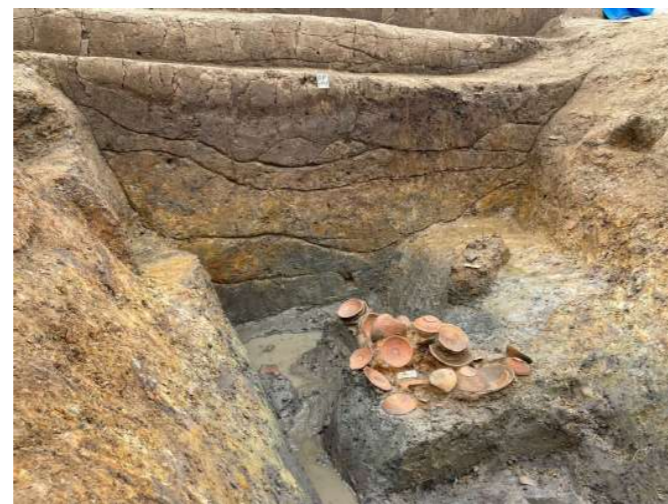
▲かわらけ出土状況

計10万点を超える土器・陶磁器などの破片が出土。大規模建物群などで繰り返し酒宴が行われた為か、遺物のほとんどが酒杯(かわらけ)。他に、茶室などで使用されたと考えられる茶道具(中国産・瀬戸美濃産の天目茶碗や茶器、中国産の染付磁器や青磁)なども出土。

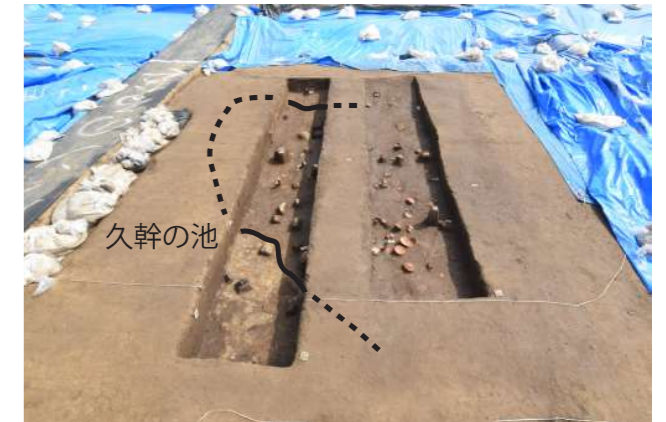
▲遺物出土状況(写真下が北)

(左：東トレンチ(池底掘削前)、右：西トレンチ)

古い池の縁は東トレンチ内の北部と南部で確認され、東側に巡るような形であることが明らかに。池が細く張り出すような形状をしていたか。その後それを埋めて、底に粘土を張り、浅くした新しい池へと造り変えた。池の縁は東・西トレンチの南部でのみ確認されたので、池が広範囲であったと想定できる。
