旧高久家住宅の復旧

震災からの復興 真壁の町並み

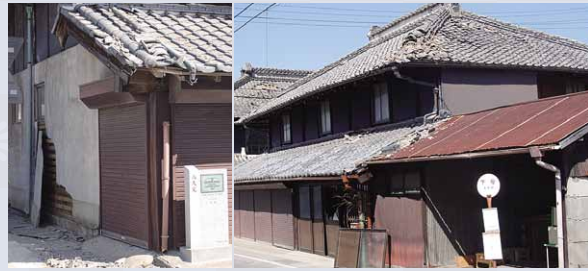
【被災後】

屋根瓦が全体的にズレ、隅棟が崩落し、西面の壁が剥落してしまいました。

【修理中】

地元住民や小山工業高等専門学校生徒の皆さんが、土壁の修理のため、竹小舞掻き（土壁の下地づくり）を行いました。

【完成】

平成27年1月に竣工（修理完了）しました。今後は、地元団体などに施設を貸し出し、地域活性化に役立てていきます。

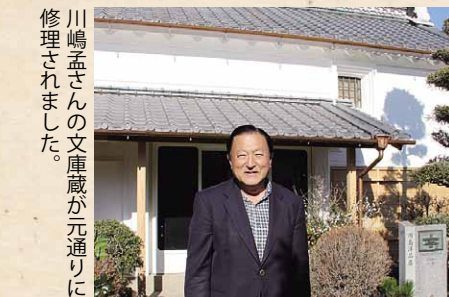
川嶋孟さんの文庫蔵が元通りに修理されました。

真壁の町並みのなかで洋品店を営む川嶋孟さんは、震災で江戸時代末期に建てられた文庫蔵（土蔵）が被災しました。

「壁に亀裂が何か所も入り、瓦も少し落ちた」と話す川嶋さん。約3年余をかけて、復元修理が完了しました。
