令和5年度 真壁城跡中城庭園の調査

—2期にわたる庭園の変遷が明らかに—

主催 桜川市教育委員会

調査の要旨

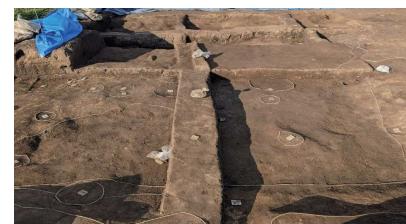
▲豎穴状遺構

①豎穴状遺構

東西5m、南北7mの方形の窪み。遺構内に柵列が検出されている。役割としては、侵入を阻害するための障害物だったと令和元・3年度調査では想定していた。

今回の調査で、豎穴状遺構の複雑な形状、時期の変遷、役割が明らかとなった。方形の窪みの南側に溝が2本接続し、東側にL字形の溝が1本接続する形は久幹後期に形成された。

代替わり(氏幹前期)に伴い、南側の1本と東側の1本は埋め立てられ、方形の窪みは範囲を縮小して造り変えられた。

氏幹後期には全て埋め立てられてしまうものの、溝が様々な方向から接続されていることから排水設備の役割があったと考えられる。

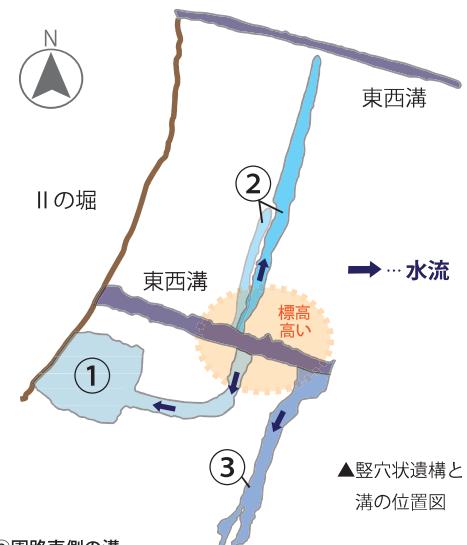
②南北溝

久幹後期以前から使用された溝が代替わり(氏幹前期)に伴い埋め立てられ、かさ上げ造成後にも同じ場所に再度造られた。同時に庭園と続く園路が整備されたと考えられ、溝は園路や平場が雨水により水浸しにならないよう設置された排水設備の役割があったと考えられる。

溝の北側の東西溝の周辺で、火縄銃の部品である「雨覆」が出土した。現在調査中であり、戦国時代のものとは限らない。

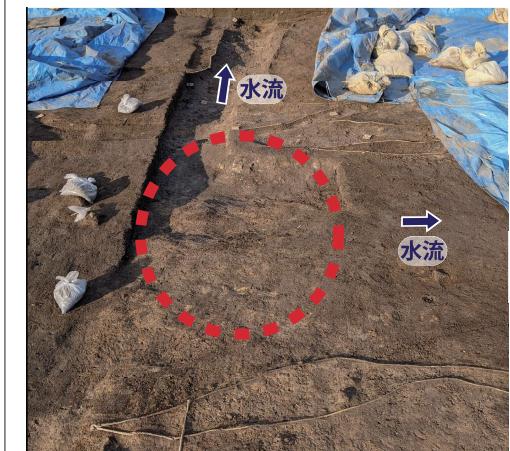
▲北池の底の様子

久幹後期に造られた北池は、北あるいは東に向かって緩やかに傾斜し、途中凸凹状の畦のようになっている。

これは、水の流れを緩やかにするための構造と考えられ、周辺の排水を一手に担っていたと考えられる。

代替わり(氏幹前期)に伴い、この部分は埋め立てられた。

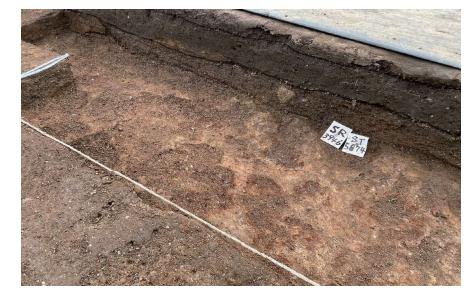
▲園路を突き固めた痕跡

●園路：庭園の中をめぐる道路

10cmほど掘り窪めた後、底面を突き固める。砂利と砂を敷き詰めてさらに固めて造られた。

北池にある建物(茶室)に続く園路で、長さ約81m、幅約2mある。今回の調査で園路の造り方が分かり、城道との違いが明らかとなった。

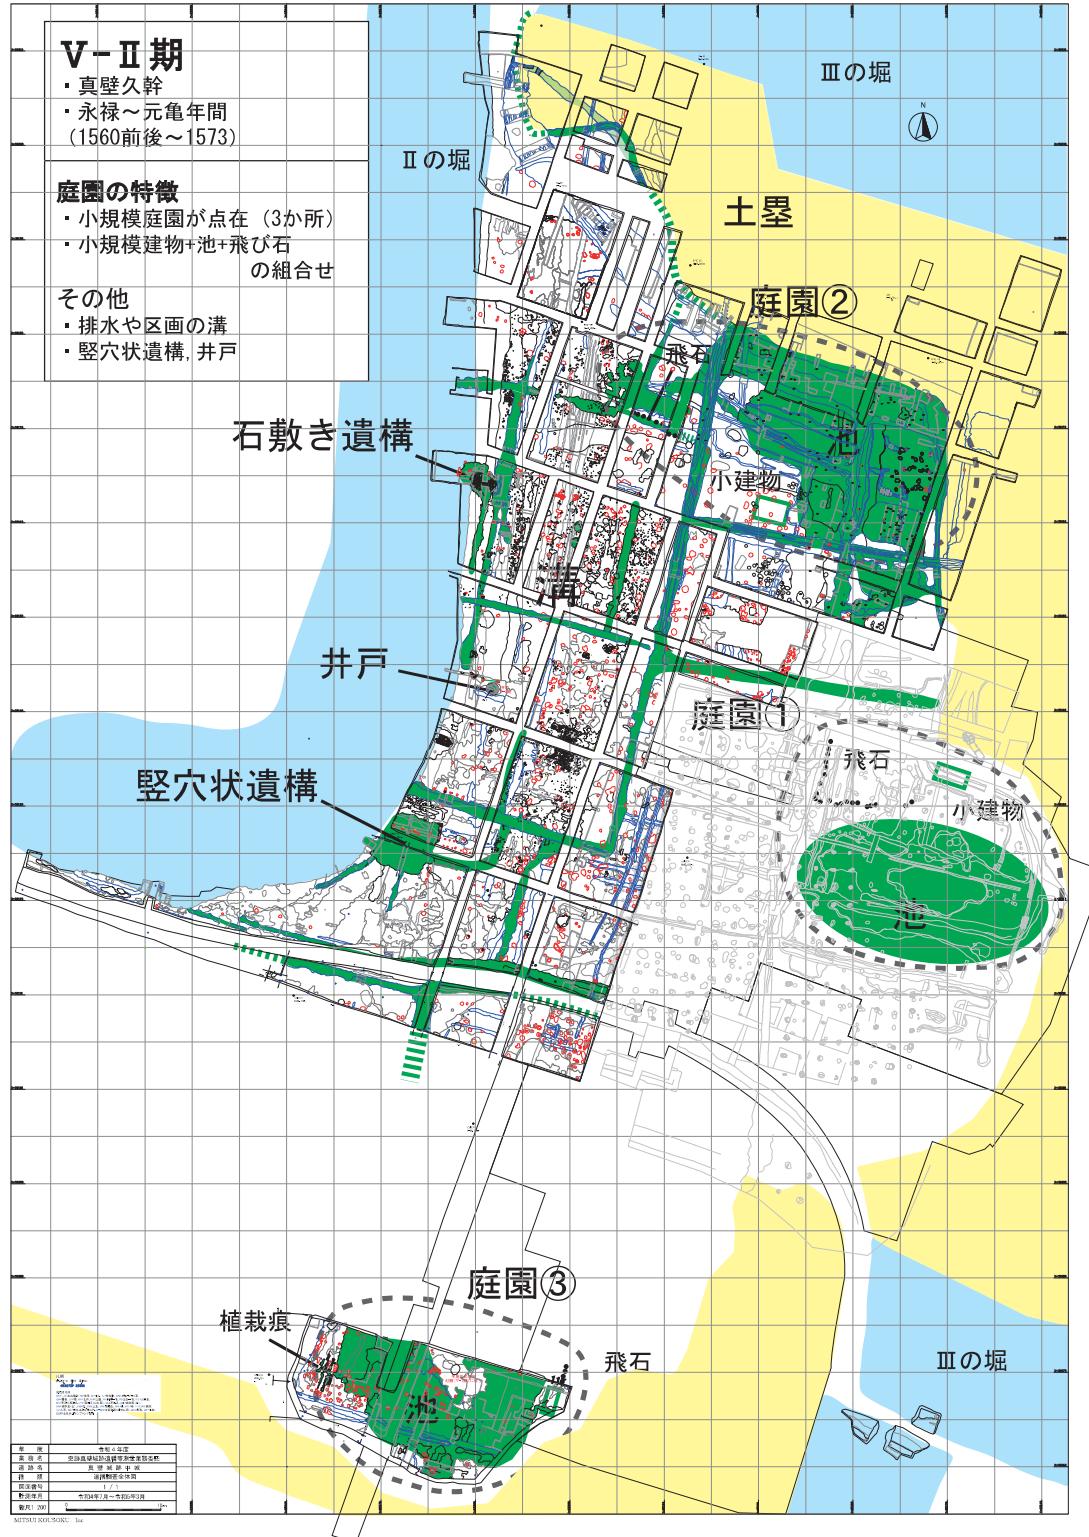
V-II 期

- ・真壁久幹
 - ・永禄～元亀年間
(1560前後～1573)

庭園の特徴

- ・小規模庭園が点在（3か所）
 - ・小規模建物+池+飛び石
の組合せ

その他

- ・排水や区画の溝
 - ・竪穴状遺構、井戸

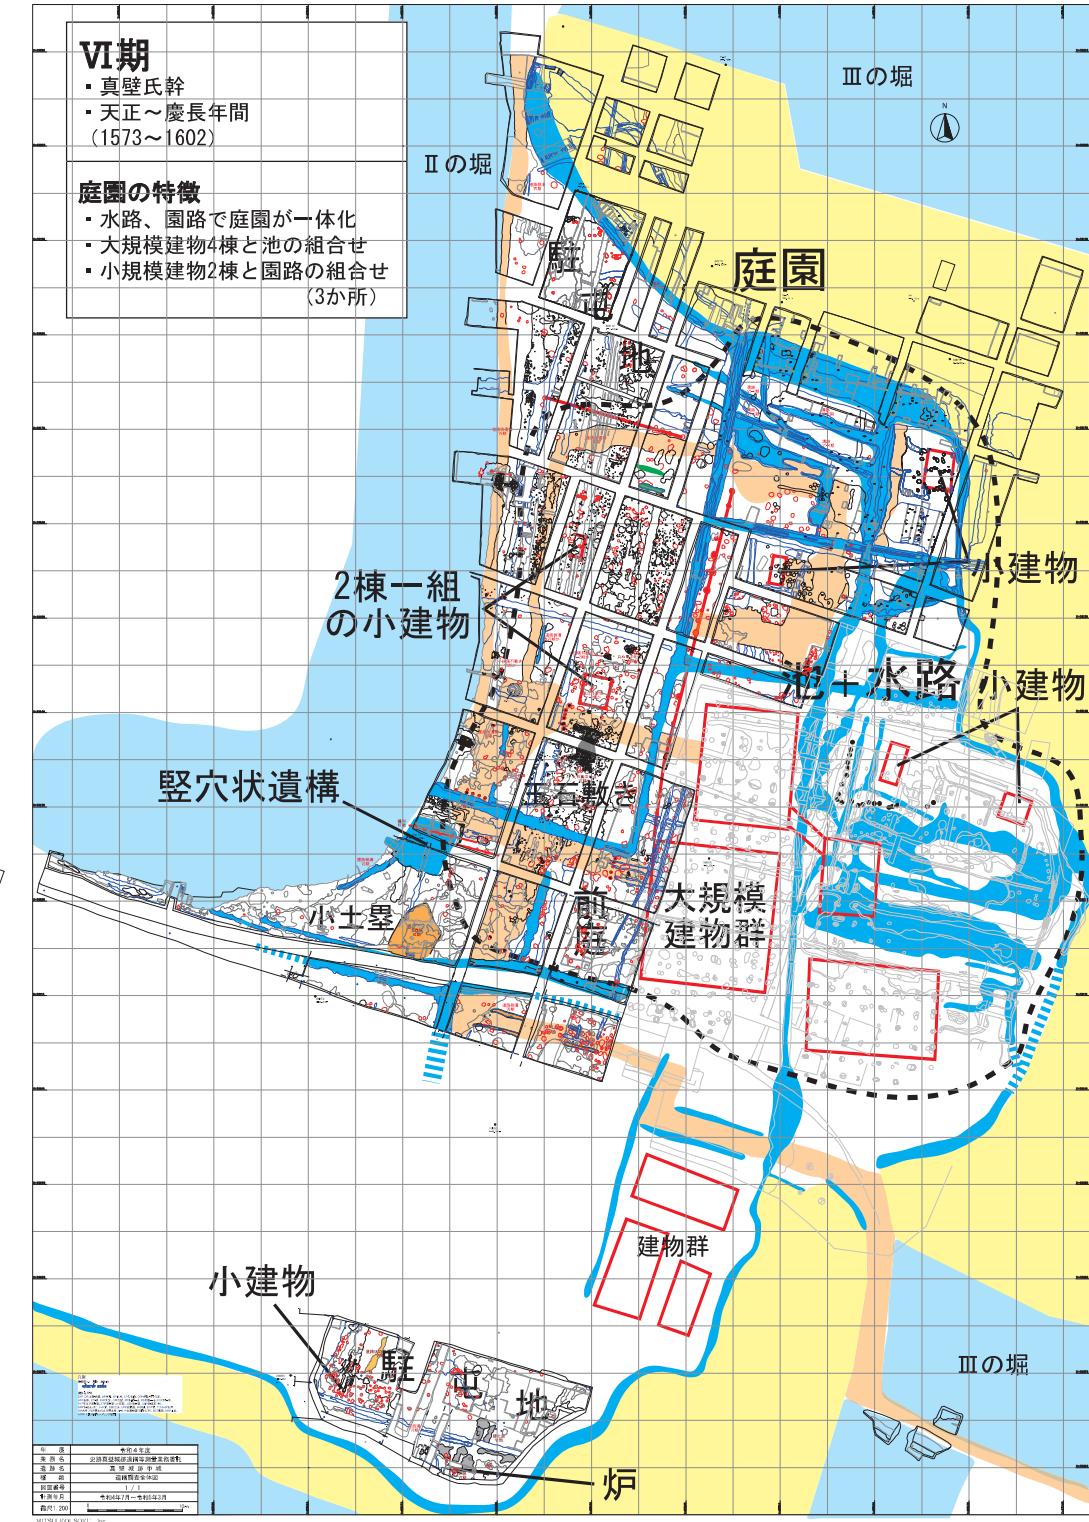
VI期

- ・真壁氏幹
 - ・天正～慶長年間
(1573～1602)

庭園の特徴

- ・水路、園路で庭園が一体化
 - ・大規模建物4棟と池の組合せ
 - ・小規模建物2棟と園路の組合せ
(3か所)
