# 令和6年度 真壁城跡中城庭園の調査

## 中城庭園跡のまとめ

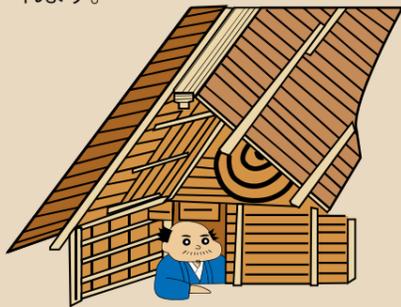
方形竪穴遺構イメージ図  
こかわでらえんぎ  
('粉河寺縁起'を参考に作画)

東西5m、南北7mの方形の窪みで、これまでは侵入を阻害するための障害物や排水設備などと想定していましたが調査を進めた結果、当初よりも床面が下がり半地下状の方形になることや、縁沿いに柱穴が巡ること、入口と思われるスロープがあること、堀落ち際の斜面に階段状の硬化面があることが確認されました。また、この遺構の周辺に城道や小規模な土塁があることなどから、道を見張るための兵隊の詰所のようなところだったのではないかと考えられます。
