### 鹿島神社本殿葺替工事が完成

今年1月から始まった、県指定文化財鹿島神社本殿(真壁町上谷貝地区)の修理が、3月に完成しました。今回の修理では、一昨年春の倒木被害からの復旧と、前回の葺替から18年が経過した茅葺屋根の全面葺替を行いました。この修理の中で新たに判明したことを紹介します。

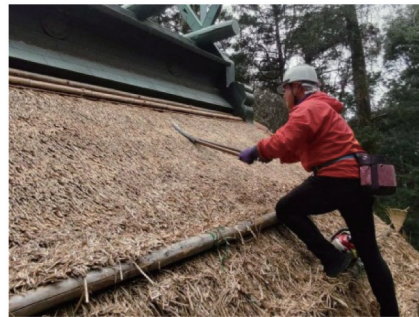
茅を刈り込んで整えています

島茅が最も下地に近い部分  
に使用されていたことがわ  
かったので、今回の葺替でも  
同じ部分に霞ヶ浦で採れた島  
茅を使用しました。

茅葺屋根の葺替はおよそ20  
〜30年に1度と言われています。  
修理を経て新しくなった  
鹿島神社本殿の美しい茅葺の  
姿を、この機会にぜひご覧く  
ださい。
